ANALISI DI PUSH-OVER DI UNA STRUTTURA ESISTENTE IN CALCESTRUZZO ARMATO.

Autore: Studio ASIS: ing. Michele Saporito e ing. Alfredo Montefiori

Quanto di seguito riportato scaturisce dalla **“Progettazione preliminare relativa all’adeguamento statico-sismico allo SLV – D.M. 14/01/08 – dell’edificio scolastico Provinciale denominato “DA PASSANO” in La Spezia.**

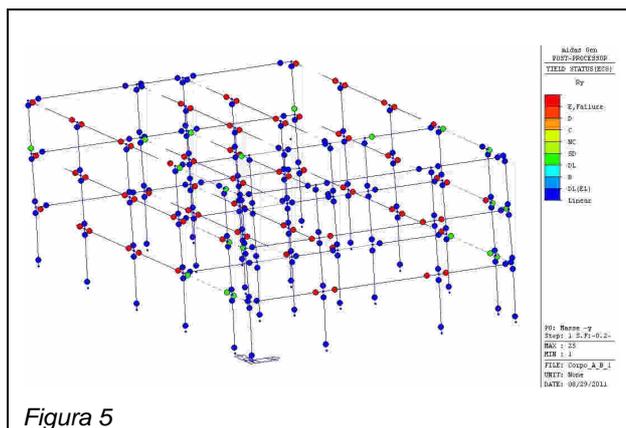
Figura 5

Portando a termine la “Pushover Analysis”, emerge una condizione di “globale criticità” solo al livello delle travi. Nello specifico l’analisi evidenzia la plasticizzazione delle travi, mentre i pilastri permangono in campo elastico lineare (vedi fig. 5). Tale situazione si verifica a partire dallo step 1, quindi fin dall’inizio dell’analisi incrementale.

Tale situazione è piuttosto anomala, sia per quanto concerne l’immediata “crisi strutturale” delle travi, sia per lo stato dei pilastri, che non rispecchiano lo stato “atteso” delle strutture definibili a “pilotis” aventi geometria strutturale del tipo assimilabile a quella in esame.

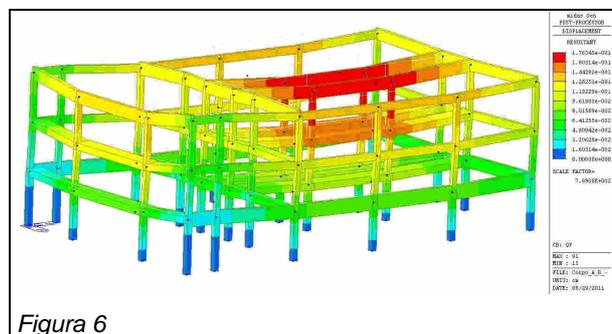
Figura 6

Dopo aver analizzato nel dettaglio la struttura, effettuando anche un’analisi incrementale utilizzando i soli carichi verticali (una sorta di pushover per sole azioni verticali), permangono i risultati sopra evidenziati. Infatti la struttura si trova in stato di “crisi” già nella fase iniziale, anche in presenza dei soli carichi permanenti.

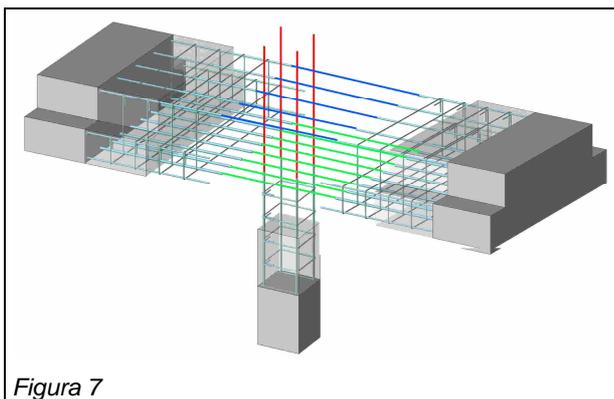
Figura 7

Nello specifico si hanno, a tutti i livelli, travi di dimensioni ragguardevoli (~140cm×50cm) vincolate a colonne di modeste dimensioni (~35cm×35cm), in assenza della staffatura interna al nodo (sia dal lato trave che dal lato pilastro).

In tale situazione si ritiene non possa essere rispettata l’ipotesi di “incastro” alle estremità per gli elementi beam. Tale situazione si accentua se si considerano gli elementi terminali di perimetro, in quanto viene meno anche la continuità sul vincolo delle armature longitudinali. In definitiva si ritiene che non sono rispettati i requisiti indispensabili a garantire il “confinamento” del nodo, e pertanto lo stesso non può garantire l’incastro.

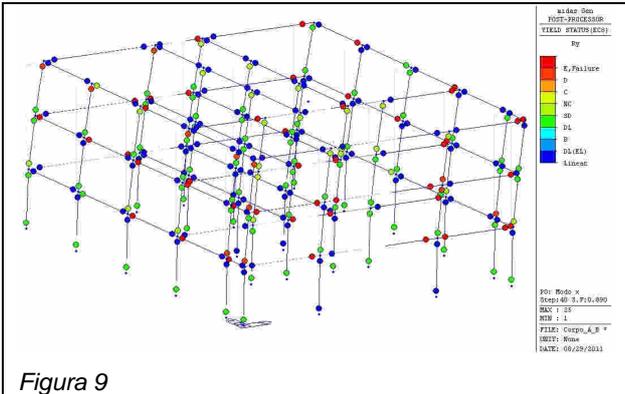
Figura 9

Portando a termine la “Pushover Analysis”, emerge una condizione di criticità meno accentuata, che comunque si rileva generalmente a partire dallo step 10-40, e che interessa anche i pilastri (formazione di cerniere plastiche). Vedi fig. 9-10. In particolare si instaura un cinematismo proprio al livello della pilastrata dell’ultimo livello, in corrispondenza delle colonne d’angolo che

risultano debolmente armate ($4\phi 14$ con staffe $\phi 8/20$ cm) e sui quali insiste un notevole area di carico dovuta ai solai ed ai parapetti in c.a..

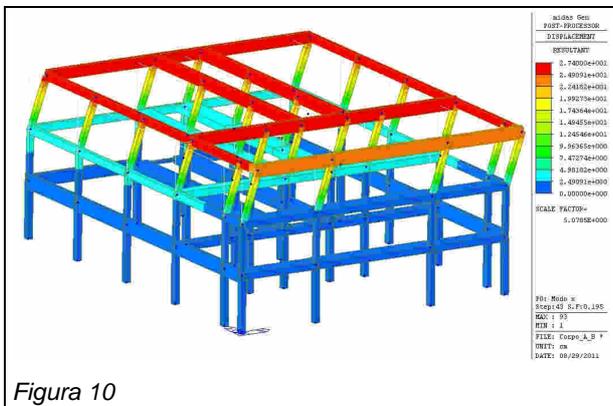
Figura 10

L'analisi condotta con il "modello 2", consente di meglio cogliere il reale comportamento sismico della struttura nel complesso, anche per gli altri corpi componenti l'edificio. Si rileva infatti una carenza strutturale sia per le travi che per i pilastri, in quanto mancano i requisiti essenziali geometrici (sia lato calcestruzzo che acciaio) per quanto concerne i "nodi". Nel complesso la struttura non offre in necessario grado di duttilità, e pertanto è passibile di rottura fragile (lato pilastro).
