Ponte “Passatempo”

Ispezione, definizione classe d'attenzione, valutazione di sicurezza e progettazione degli interventi per la messa in sicurezza del ponte in località Passatempo, nel comune di Osimo (AN)

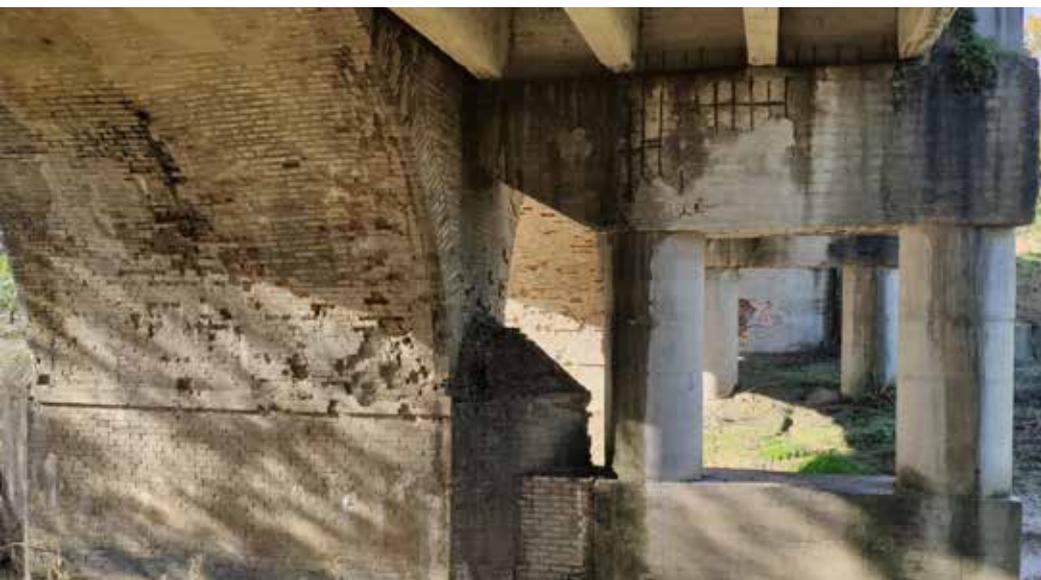
Foto 2.1: Stato di degrado 1.

vazione della struttura in esame. Risulta evidente il degrado, sia sulla parte realizzata in calcestruzzo armato che su quella realizzata in muratura. La prima presenta notevoli segni di dilavamento, tracce di scolo ed espulsione del copriferro, tipici difetti dei ponti stradali realizzati con questa tipologia costruttiva, mentre la seconda presenta un numero elevato di laterizi mancanti all'intradosso delle volte, fessure longitudinali e una evidente scarsa regimazione delle acque meteoriche. Tutti difetti che inducono il degrado dei materiali, con conseguente riduzione delle proprietà meccaniche, e mettono quindi in discussione la stabilità della struttura.

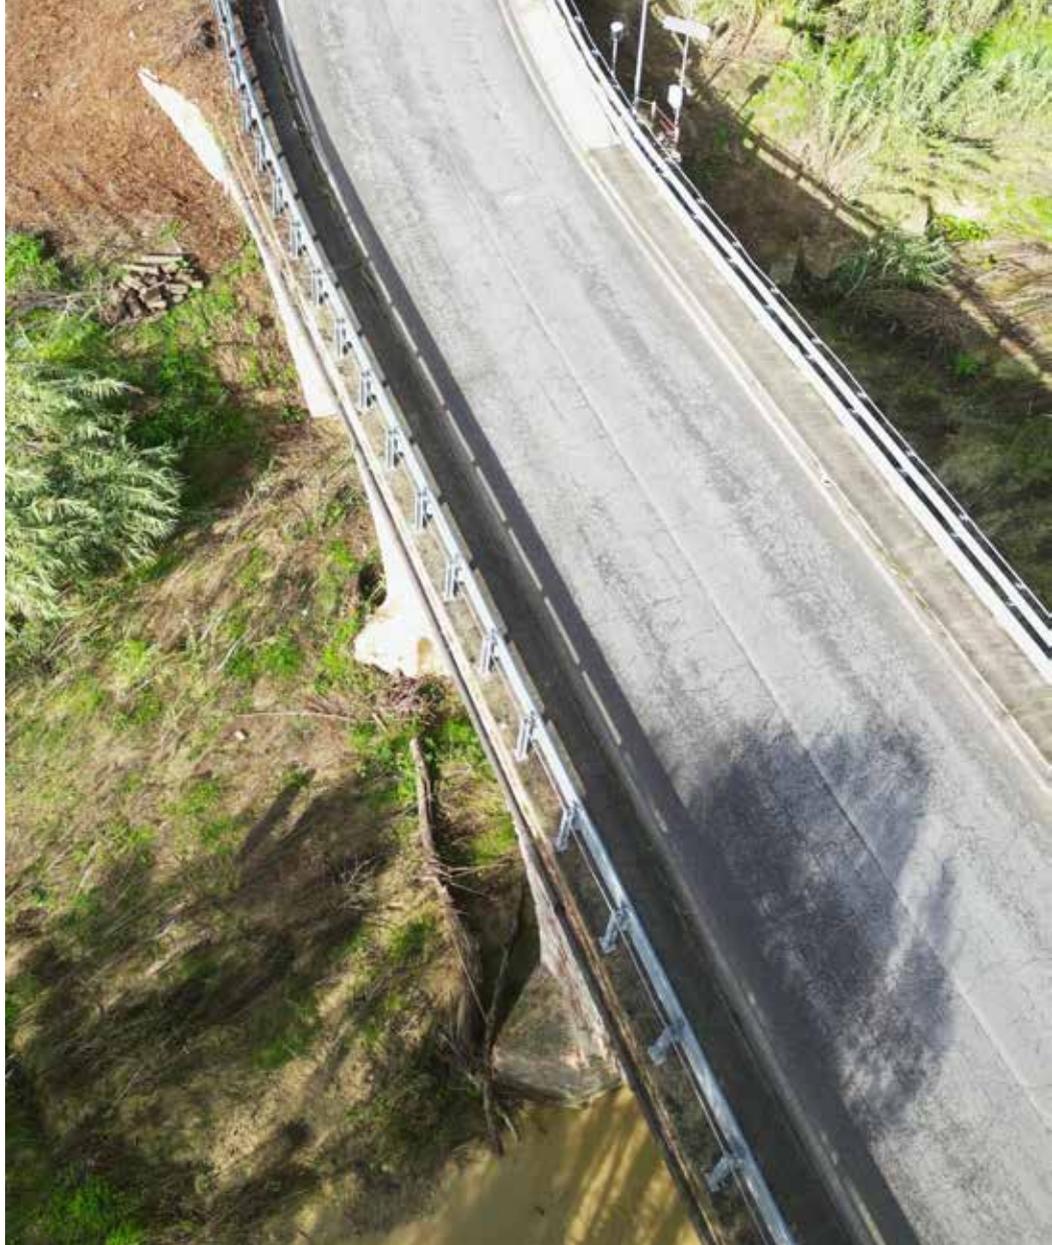
Foto 3.1: Fessurazione pavimentazione.

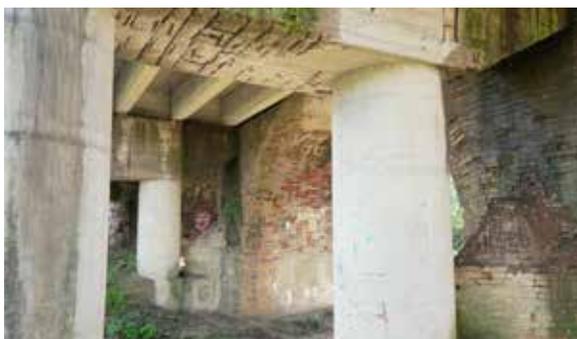
Foto 4.5: Contatto tra le strutture 1.

stata analizzato mediante analisi statica in condizioni statiche e mediante analisi dinamica lineare in condizioni sismiche. Il secondo, invece, è stato analizzato utilizzando analisi statica non lineare di tipo Push-down per le azioni statiche (verticali) e di tipo Push-over per le azioni sismiche (orizzontali). L'utilizzo di analisi modali su entrambi i modelli ha permesso di confrontare le frequenze proprie delle due strutture con i risultati della prova dinamica eseguita in situ. La prova ha confermato il disaccoppiamento delle due strutture e la correttezza sia della modellazione eseguita, che dell'ipotesi iniziali di considerare le due strutture separate. È importante sottolineare che, nonostante le due strutture non collaborino nella ripartizione dei carichi verticali al suolo, la distanza tra le due strutture è estremamente ridotta. Pertanto, durante questa fase è stato considerato l'effetto di martellamento

tra le due strutture, applicando delle forze orizzontali equivalenti alla spinta sismica che una struttura esercita su quella adiacente.

L'intervento su cui si vuole porre l'attenzione, riguarda la realizzazione di un nuovo giunto longitudinale di impalcato.

Questo intervento permette alle due strutture di lavorare separatamente, favorendo mo-

vimenti relativi trasversali e longitudinali come già avviene, ma senza creare danni alla sovrastruttura stradale, riducendo le probabilità di incidenti causati da fratture longitudinali.
