Interventi di miglioramento nel Borgo Di Castiglione Del Terziere (MS)

A cura dell'Ing. Corrado Prandi

Il lavoro di Ingegneria Sismica Italiana sul borgo di Castiglione (MS) mira all'ottenimento di un percorso tecnico condiviso e ripetibile in tante realtà simili di cui il nostro territorio è ricco. Lo studio ha permesso di mettere in campo tutte le professionalità di ISI e porterà a un percorso, sotto forma di progettazione definitiva, che parte dalla conoscenza fino agli interventi.

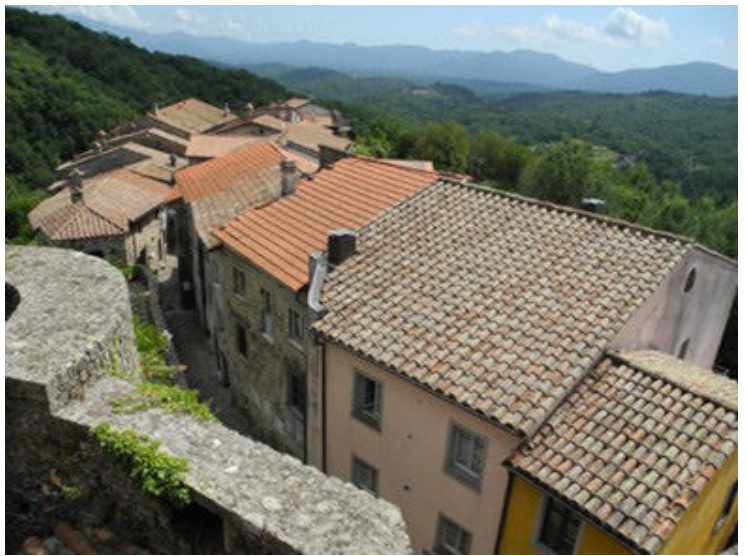
Fig. 6 - Coperture del borgo

L'attraversamento a piedi del caseggiato ne favorisce il riconoscimento delle caratteristiche più evidenti: le strette vie pavimentate in acciottolato con la presenza delle reti di servizio, le facciate delle costruzioni quasi tutte oggetto d'interventi recenti mantenendo le pietre a vista e ristilando i corsi di malta (ma verosimilmente un tempo coperte da intonaco), la significativa pendenza dei percorsi che accentua i dislivelli tra fabbricati contigui e l'articolazione dei volumi di copertura, i ripidi pendii oltre i fronti del Borgo a Est ed Ovest con pareti di contenimento e terrapieni. Sono pochi e riconoscibili i manufatti incoerenti con l'antichità delle costruzioni e l'immagine complessiva risulta armoniosa.

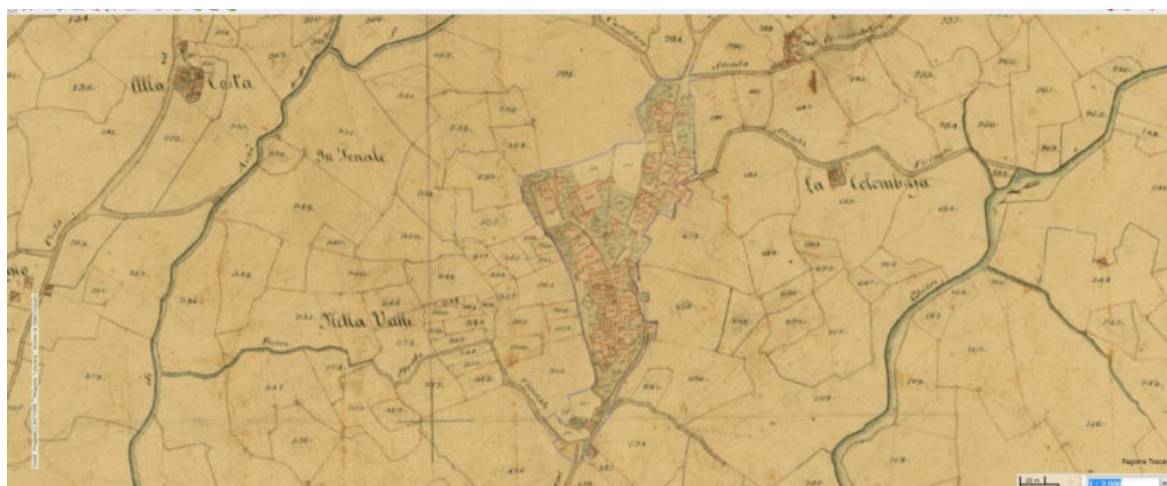
Fig. 10 - Frazionamento delle Proprietà

Con l'intenzione di ottenere una restituzione sommaria del fronte principale nell'aggregato oggetto di analisi, ne sono stati rilevati i livelli altimetrici in posizioni significative sul perimetro; sono stati quindi fotografati i fronti ovest dei singoli fabbricati, sono stati foto raddrizzati, scalati e composti secondo la sequenza e le quote precedentemente rilevate. La presenza della vegetazione e di una forte pendenza del terreno sul retro dell'aggregato non ha permesso una analoga restituzione del fronte est.

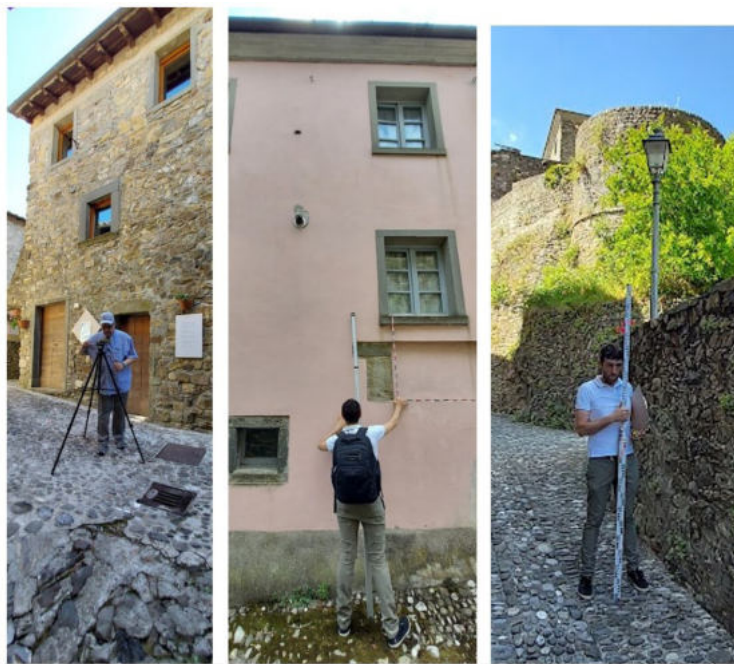
Fig. 13 - Rilievo sommario

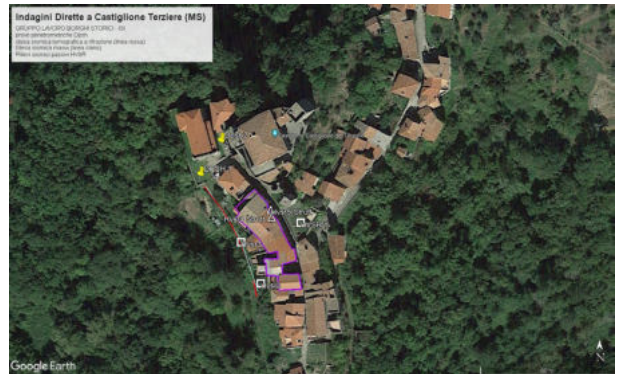
- Fig. 17 - Tipo e ubicazione delle indagini sui terreni:
- porzione del borgo presa in esame (linea Viola)
 - stesa sismica a rifrazione (linea rossa)
 - stesa sismica Masw (linea ciano)
 - stazioni di rilievo sismico passivo HVSR sul terreno (quadrati Bianchi)
 - stazioni di rilievo delle frequenze strutturali (triangoli Bianchi)
 - prove penetrometriche dinamiche super pesanti DPSH (segnapunti gialli).

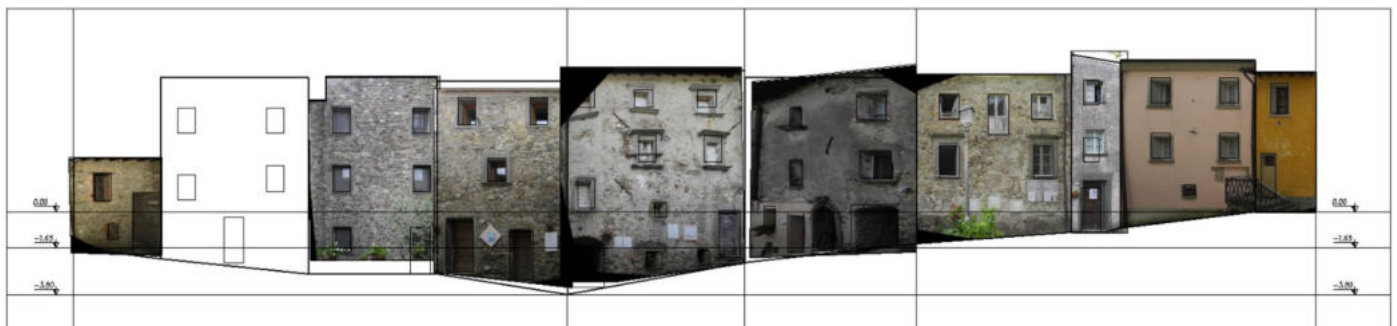
Fig. 14 - Fotoraddrizzamento e mosaicatura

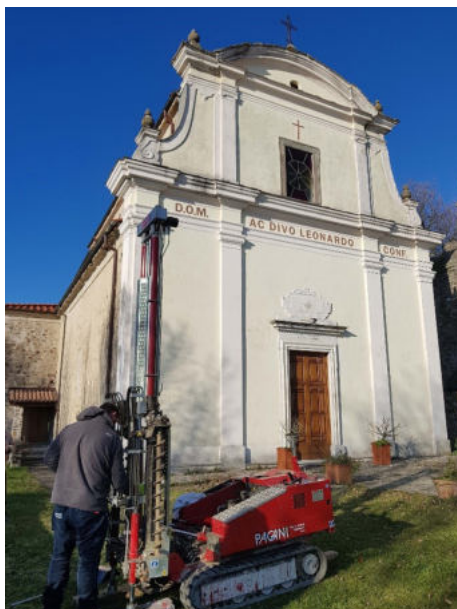
Fig.18 - indagine penetrometrica

Dal confronto dei parametri delle velocità V_s desunti dalla stesa sismica Masw con i valori del numero colpi rilevati nella penetrometrica DPSH1, è ragionevole attribuire agli orizzonti sismo stratigrafici sopra descritti le seguenti correlazioni:

- Orizzonte 1: velocità propagazione $V_s= 240$ m/s e numero colpi alla penetrazione dinamica $N_{20}=1/2$
- Orizzonte 2: velocità propagazione $V_s= 350/400$ m/s e numero colpi alla penetrazione dinamica $N_{20}=4/7-16$
- Orizzonte 3: velocità propagazione $V_s= 570$ m/s e numero colpi alla penetrazione dinamica $N_{20} \geq 50$ (rifiuto strumentale)
- Orizzonte 4: velocità propagazione $V_s > 800$ m/s bed rock sismico (non raggiunto dalla penetrazione DPSH)

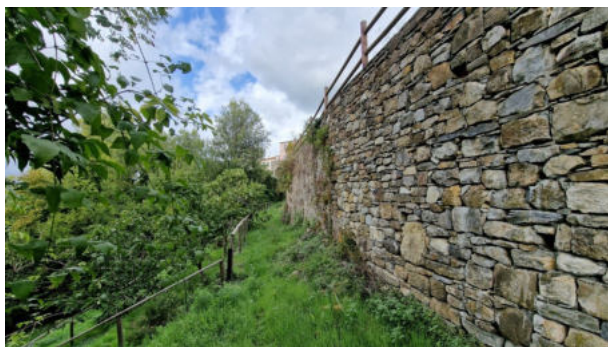
Fig. 23 - Pareti di contenimento

L'osservazione diretta dei paramenti murari ha permesso di riconoscere varie modalità di tessitura delle murature, oltre alla ripetuta presenza di accorgimenti costruttivi adottati in passato e ripetuti in tempi più recenti.

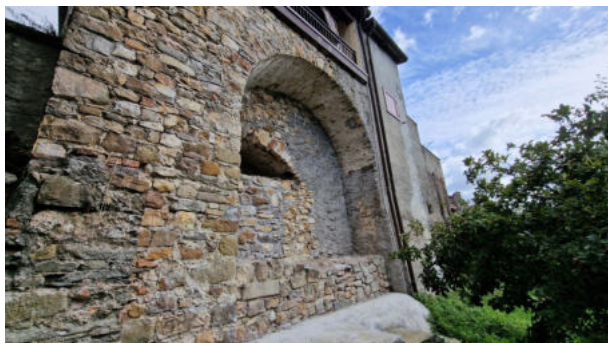
Fig. 24 - Pareti dell'aggregato

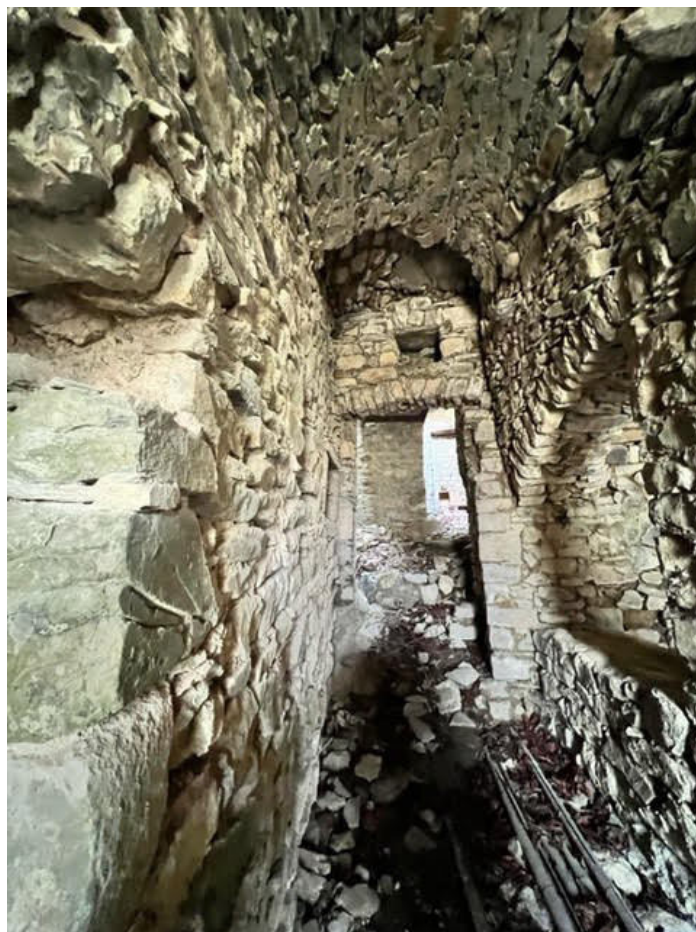
Fig. 27 - Volumi interrati

Nei seminterrati ispezionati, le pareti risultano impostate anche su strati rocciosi affioranti, prevedono varchi con archi e gli impalcati sovrastanti prevedono volte in sasso.

L'osservazione e la restituzione di immagini fotografiche si sono dimostrate le modalità più efficaci per tenere memoria di configurazioni a volta tanto articolate, soprattutto quando la possibilità di permanenza nei locali è solo per tempi brevi.

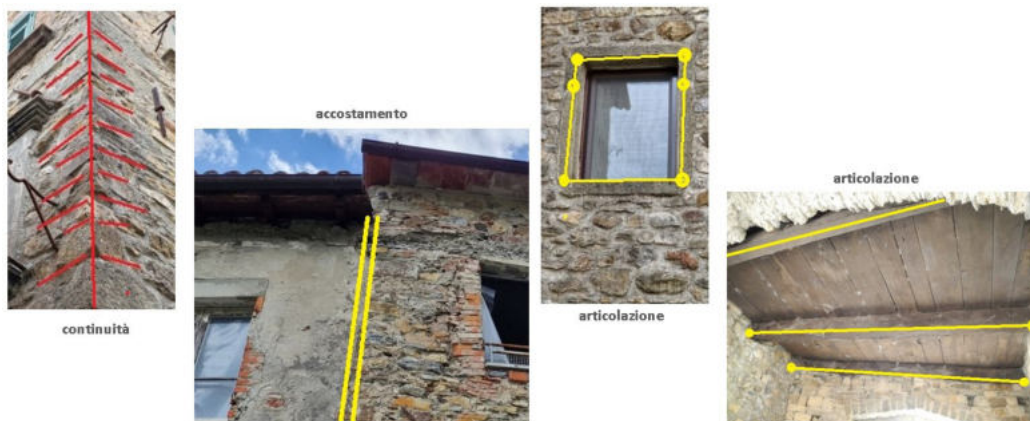
Fig. 26 - Ipotesi di attribuzione delle modalità di vincolo

Sono state riconosciute le più probabili sequenze di edificazione dei fabbricati che hanno portato alla condizione finale di un fronte continuo e sono state eseguite alcune prime considerazioni come base per le successive modellazioni, ipotizzando condizioni di vincolo più o meno efficaci.

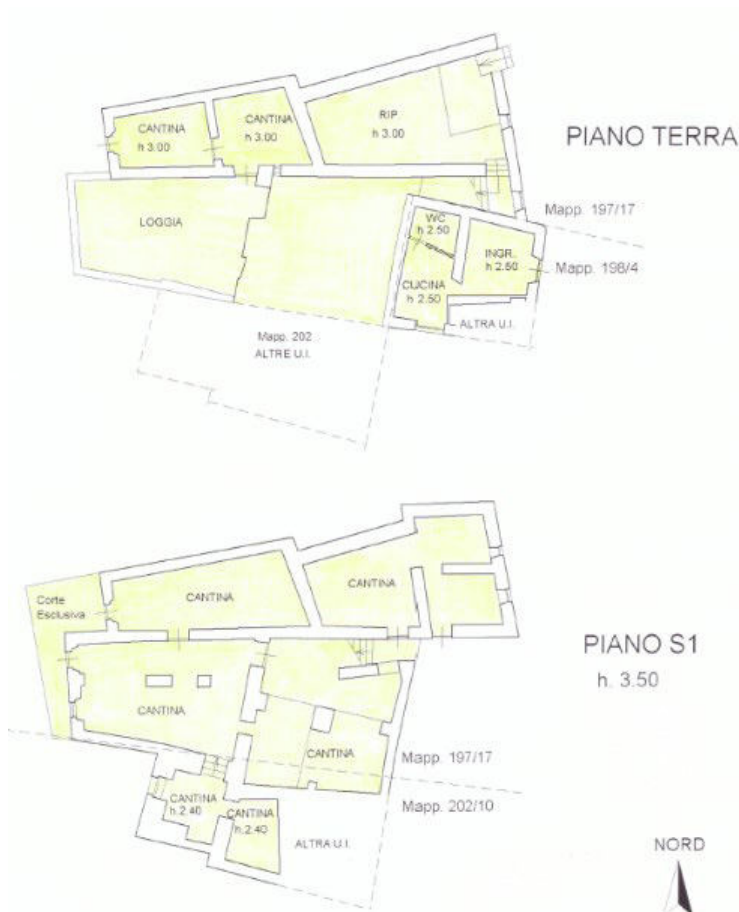
Fig. 29 - Planimetrie catastali di una unità strutturale

La digitalizzazione ha interessato l'aggregato ritenuto significativo e selezionato per le analisi, impiegando tanto la pianta a maggiore approssimazione che le schede catastali; sono state ottenute dal CAD linee unifilari successivamente importate in un modellatore F.E.M., all'interno del quale sono stati attribuiti i livelli ottenuti dal rilievo preliminare.

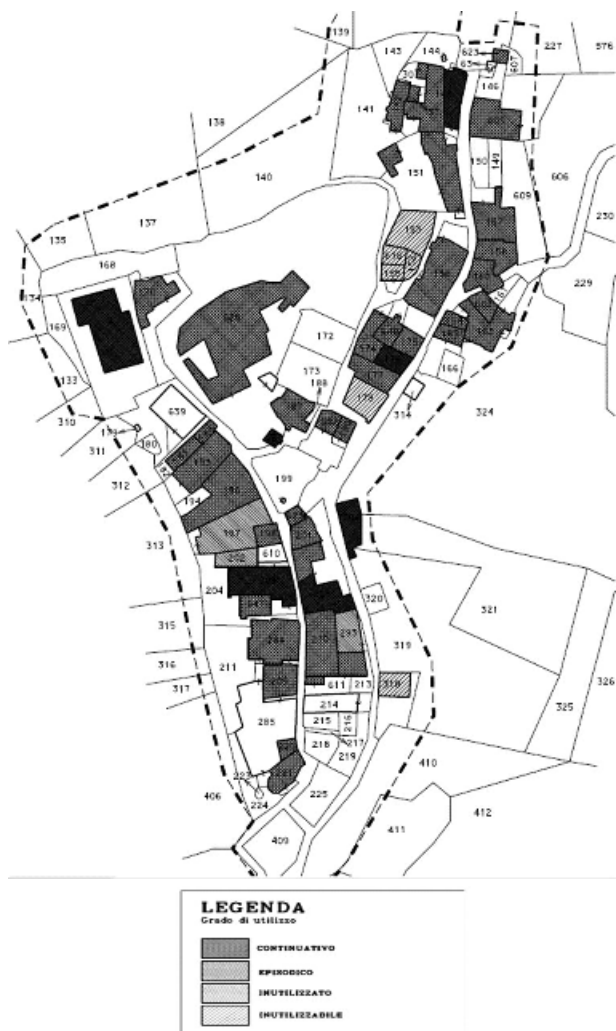
Fig. 32 - Planimetria degli utilizzi

Nella planimetria allegata, tratta dal Piano di Recupero redatto dall'Amministrazione comunale, è rappresentato il grado di utilizzo degli edifici, distinto in: continuativo, episodico, inutilizzato e inutilizzabile. Rispetto alle abitazioni agibili, quelle abitate stabilmente dalla popolazione residente, peraltro anziana e di basso reddito, sono un numero ridotto, le restanti sono abitate in maniera episodica o stagionale.
