ANALISI DI PUSH-OVER DI UNA STRUTTURA ESISTENTE IN CALCESTRUZZO ARMATO.

Autore: Studio ASIS: ing. Michele Saporito e ing. Alfredo Montefiori

Quanto di seguito riportato scaturisce dalla **“Progettazione preliminare relativa all’adeguamento statico-sismico allo SLV – D.M. 14/01/08 – dell’edificio scolastico Provinciale denominato “DA PASSANO” in La Spezia.**

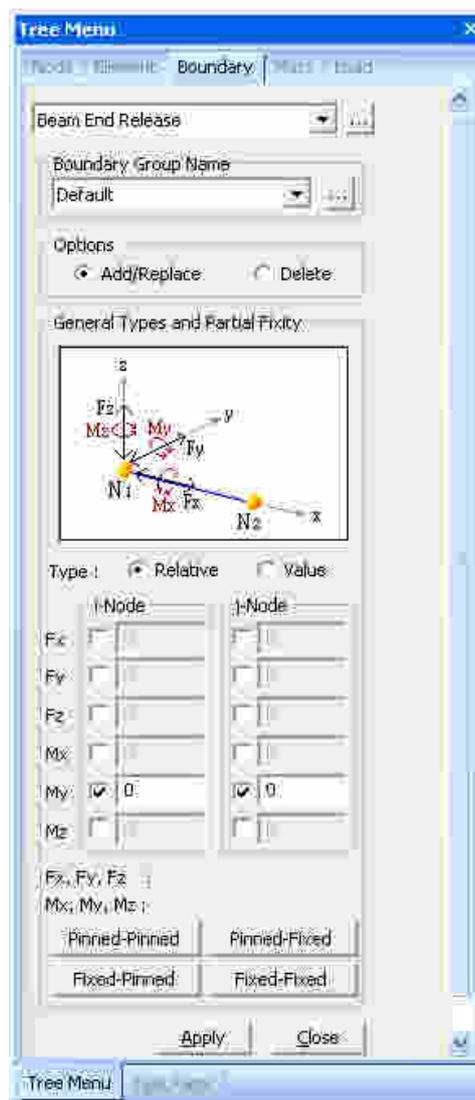
Figura 8

Nello specifico si hanno, a tutti i livelli, travi di dimensioni ragguardevoli (~140cm×50cm) vincolate a colonne di modeste dimensioni (~35cm×35cm), in assenza della staffatura interna al nodo (sia dal lato trave che dal lato pilastro).

In tale situazione si ritiene non possa essere rispettata l’ipotesi di “incastro” alle estremità per gli elementi beam. Tale situazione si accentua se si considerano gli elementi terminali di perimetro, in quanto viene meno anche la continuità sul vincolo delle armature longitudinali. In definitiva si ritiene che non sono rispettati i requisiti indispensabili a garantire il “confinamento” del nodo, e pertanto lo stesso non può garantire l’incastro.

Sulla base di quanto sopra riportato, sono stati introdotti degli “svincolamenti” nelle travi, introducendo diversi valori del “grado di incastro” alle travi (vedi fig. 8):

Sono stati variati i valori in My per i-Node e per j-Node (0: svincolo totale – 1: incastro). La distribuzione dei valori assunti è stata tale da avere un andamento crescente dal perimetro esterno verso i nodi più interni, in osservazione anche della geometria e del tasso di armatura degli elementi incidenti nel nodo. Sono stati inseriti valori min pari a 0,2 e max pari a 0,75.
